STUDIU DE PEISAJ

"REABILITAREA ȘI REACTIVAREA SPLAIULUI UNIRII ÎN ZONA
MĂRĂȘEȘTI – TIMPURI NOI – MIHAI BRAVU"

Elaborat de Studio Fluid

februarie 2020

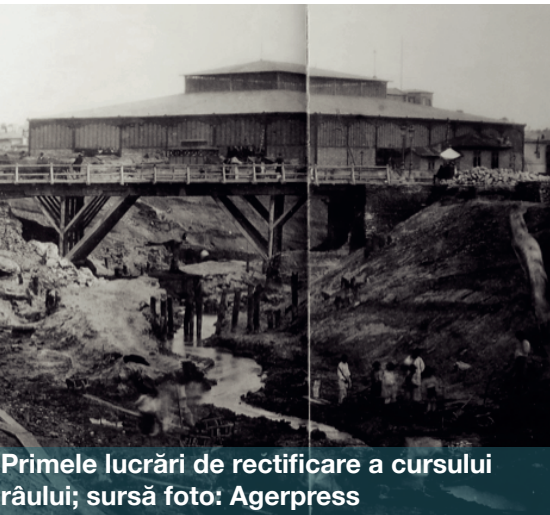
Primele lucrări de rectificare a cursului
râului; sursă foto: Agerpress

În urma inundațiilor grave din 1864, Alexandru Ioan Cuza decide rectificarea cursului și adâncirea albiei. Dispar astfel ostroavele și coturile dese, malurile devenind taluzuri înierbate. Albia este căptușită cu podină de stejar pe grinzi și piloni de lemn. În cadrul aceluiași proiect de amenajare a râului, s-a hotărât și amenajarea Splaiului, cu o lățime de 20m, cu alinamente de arbori și maluri înierbate.

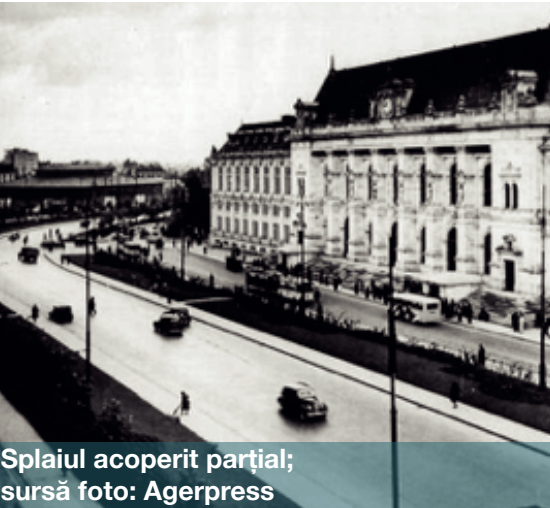
Splaiul acoperit parțial;
sursă foto: Agerpress

În 1934, regele Carol I hotărăște mascarea râului cu plăci de beton pe o porțiune de 610m pe tronsonul Națiunile Unite - Șerban Vodă (Stematiu, Teodorescu: Râul Dâmbovița în București – Sistemul de apărare împotriva inundațiilor, 2012)

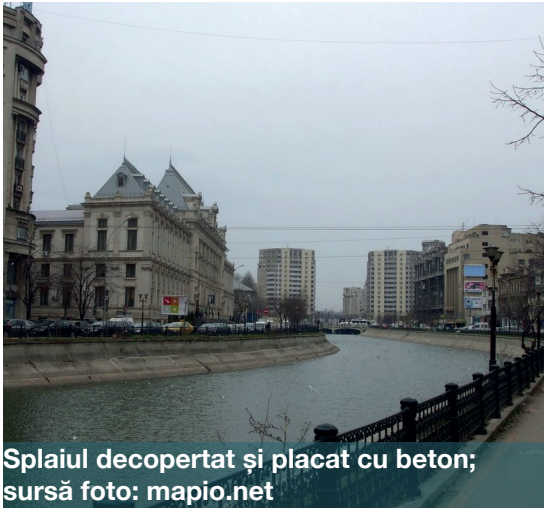
Splaiul decopertat și placat cu beton;
sursă foto: mapio.net

În 1984 planșeul râului este înlăturat, iar albia reamanajată – se renunță la taluzurile înierbate și se utilizează plăci de beton. Tot atunci se execută lucrările pentru construcția Lacului Morii și construcția metroului.

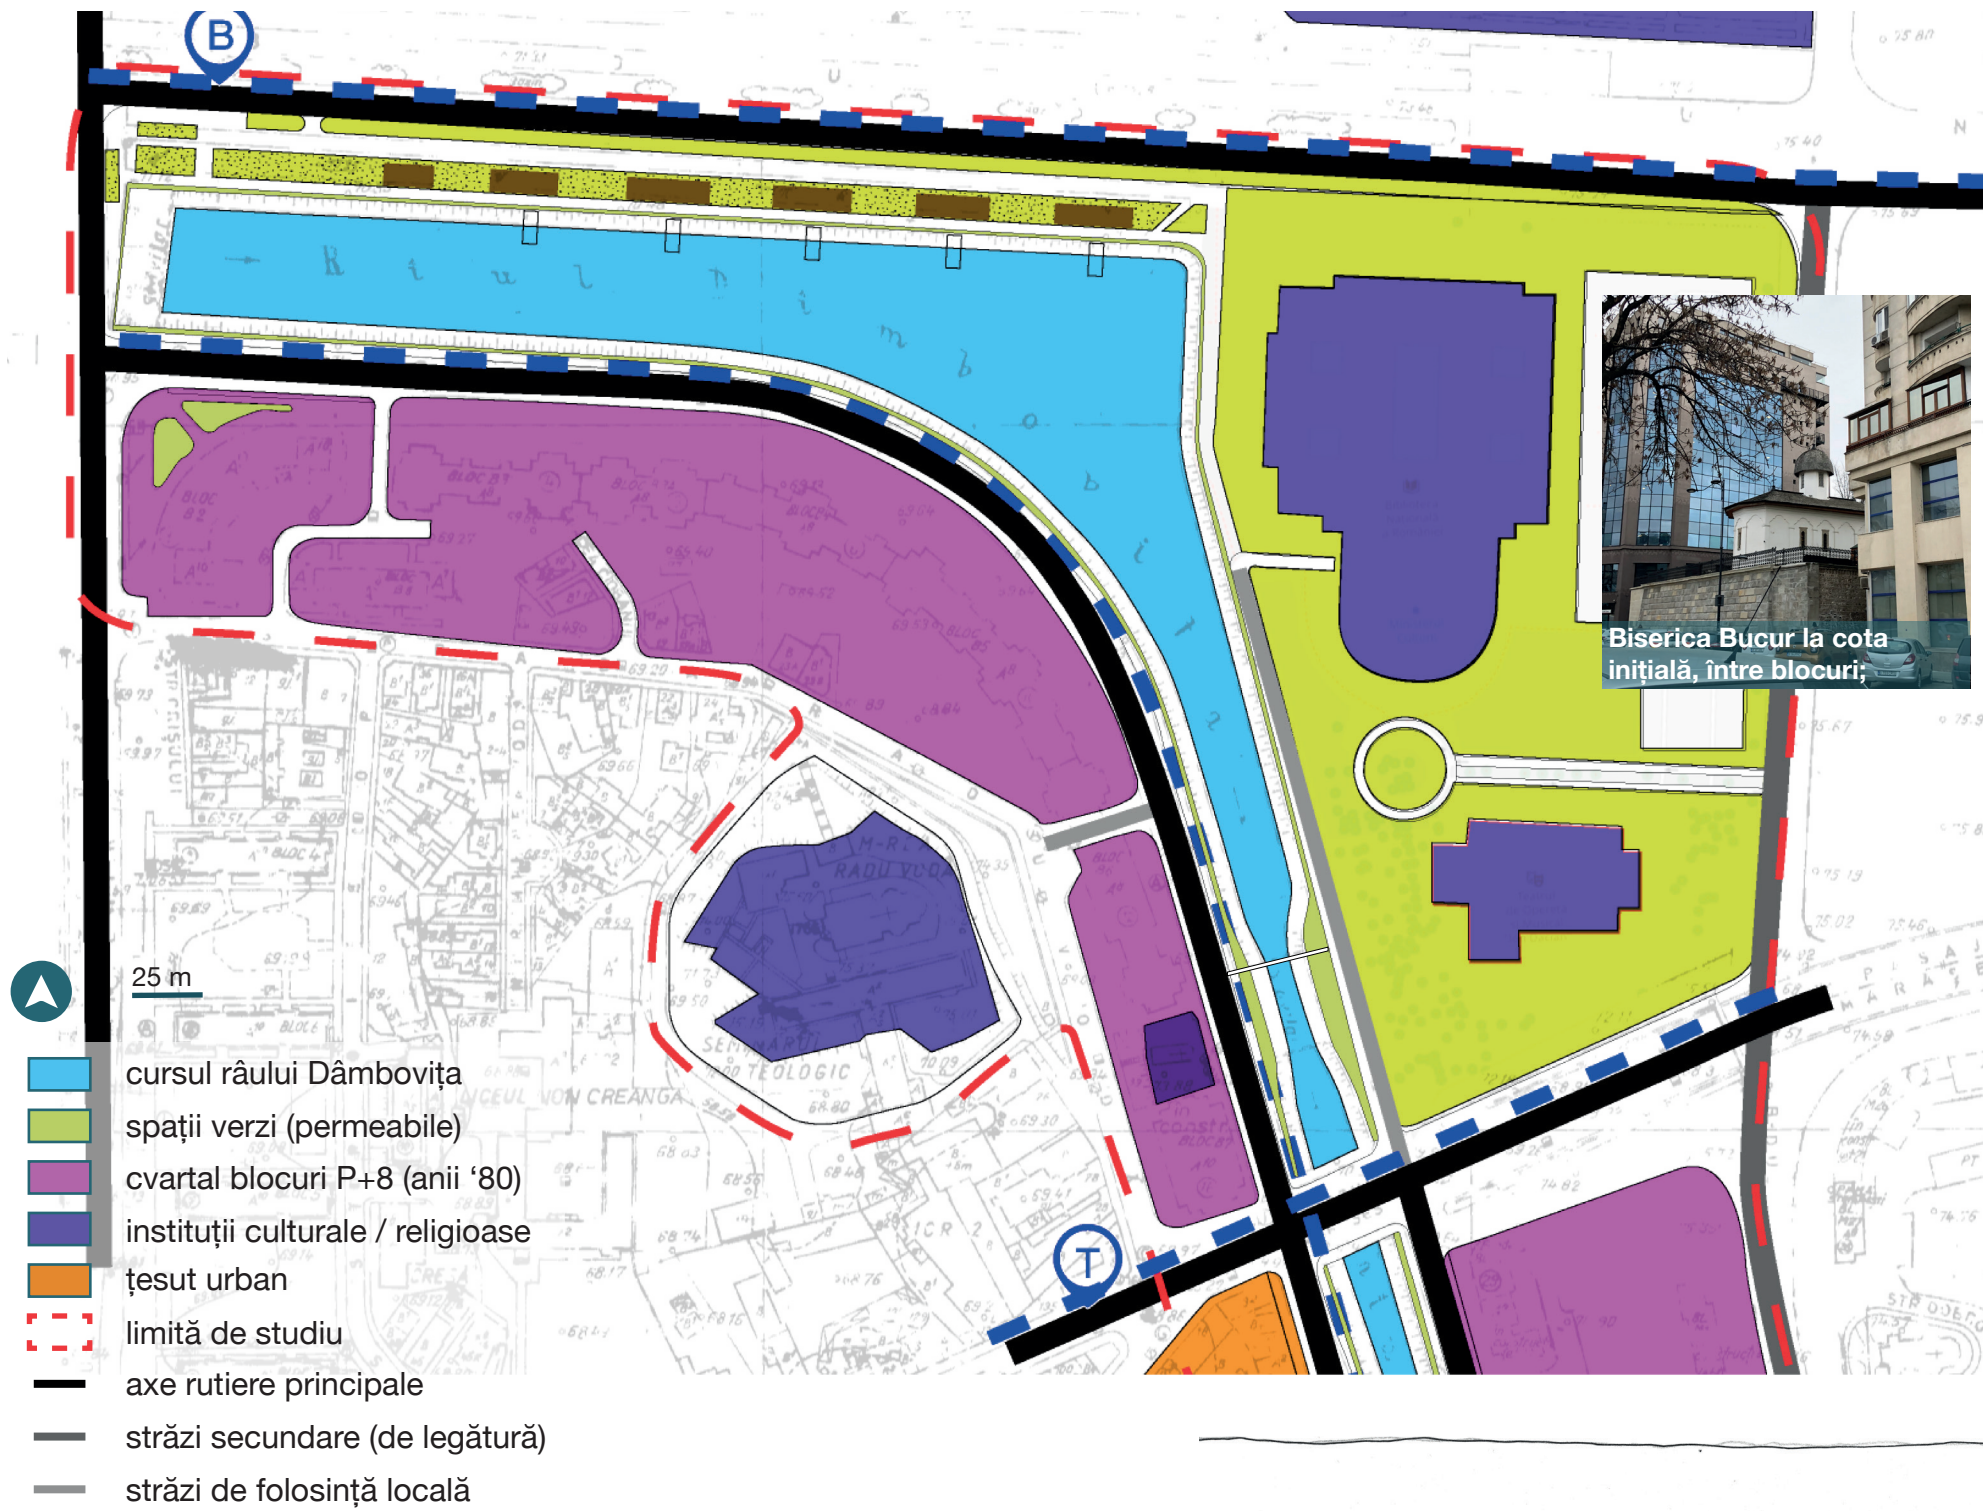
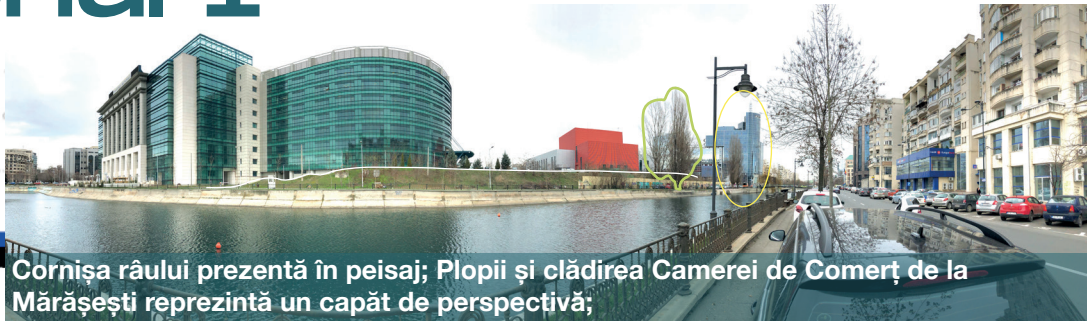
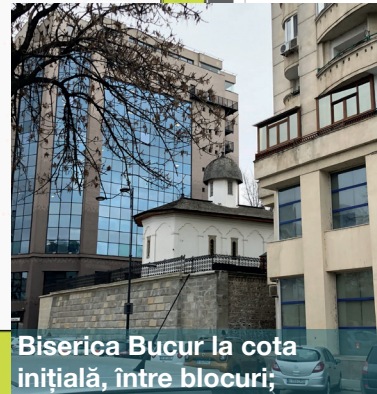
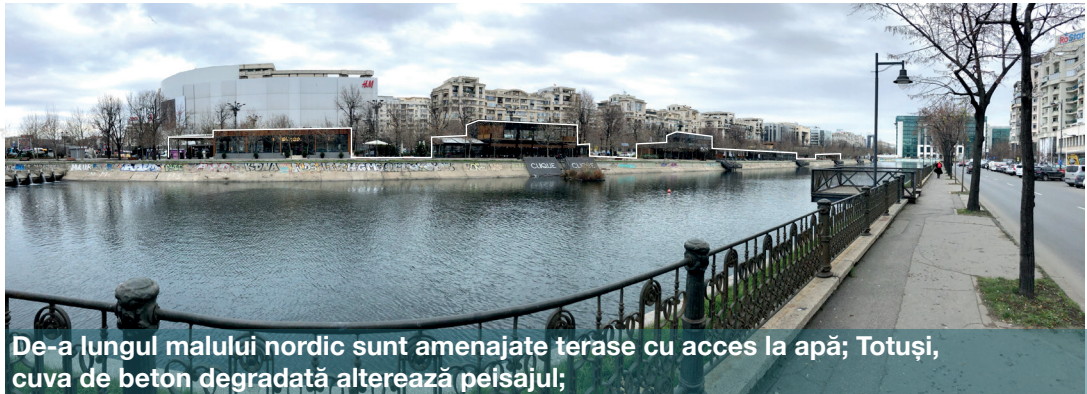
2.2 Analiza spațiului public – tronsonul 1

Tronsonul 1 este zona unde râul are cea mai mare oglindă de apă și permite astfel o perspectivă largă a orașului, cu clădirea Bibliotecii Naționale ca punct de reper vizual puternic. Malul nordic are o conexiune mai bună cu râul prin prezența unor spații publice generoase, retrase de la trama stradală prin aliniamente stradale și cu deschideri la apă. Terassele de pe mal atrag oameni astfel că zona este frecventată și iarna. Peisajul malului sudic este dominat de blocurile optzeciste, cu fronturi retrase și trotuare generoase transformate în parcuri. Relația cu râul este slabă, trotuarul inaccesibil pietonilor și puține locuri de popas. Peisajul general rămâne degradat, neatractiv.

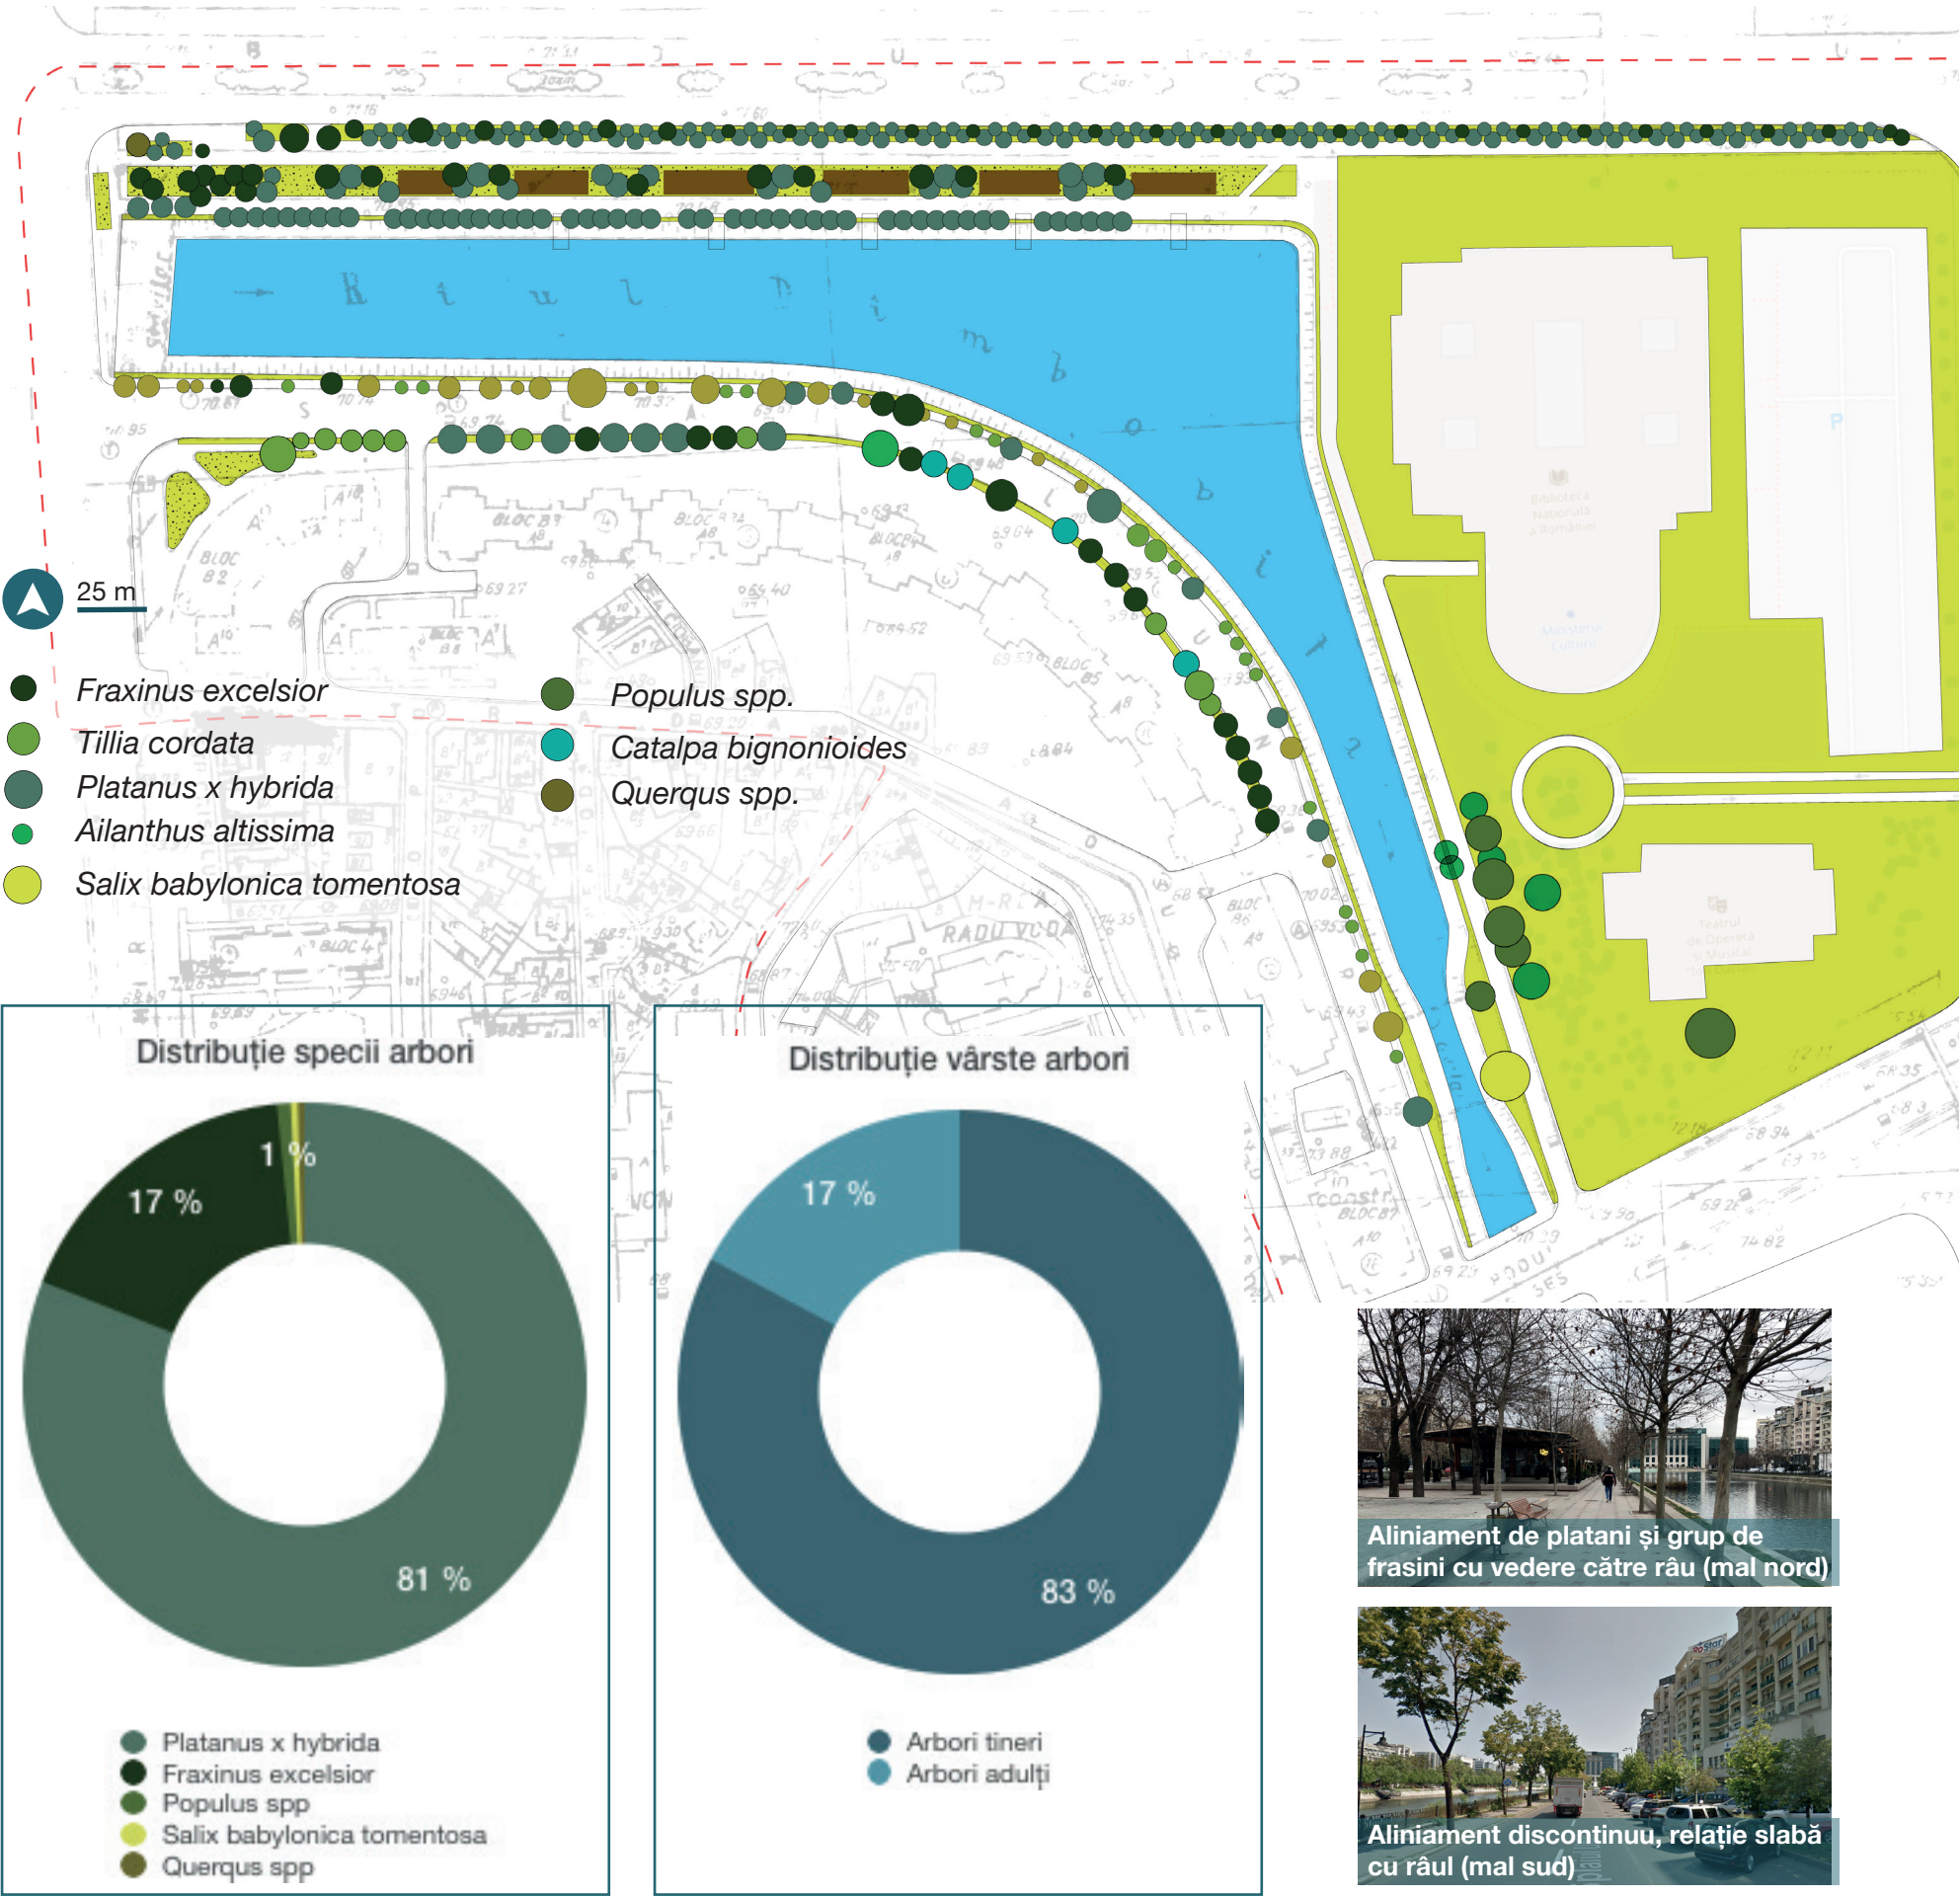
2.3 Analiză mediu – tronsonul 1

Pe malul nordic al râului întâlnim vegetație arboricolă sub formă de aliniament și grupuri de arbori. Vegetația este formată preponderent din arbori tineri, din specia *Platanus x hybrida* și *Fraxinus excelsior*. La baza lor sunt amenajate jardiniere cu loc de stat în care întâlnim specii arbustive precum: *Euonymus japonica*, *Berberis thundrbergii*, *Lavandula officinalis*, *Juniperus horizontalis*, plante floricole, gazon.

De-a lungul râului, spre Biblioteca Națională, aleea de promenadă este umbrită de un aliniament de *Platanus x hybrida* tineri și o bandă de gazon. În dreptul bibliotecii, pe partea estică, malul este în curs de amenajare, însă există deja o peluză gazonată și câteva exemplare de vegetație spontană (*Ailanthus altissima*).

Pe malul sudic aliniamentul arborilor de lângă râu este neuniform și adesea întrerupt. Majoritatea arborilor sunt tineri, din speciile *Tillia cordata* și *Platanus x hybrida*, între care mai găsim câțiva *Fraxinus excelsior*. Trotuarul sudic este delimitat de carosabil printr-o bandă de 1m de spațiu verde permeabil (gazonat) și un aliniament din arbori tineri din speciile *Tillia cordata*, *Platanus x hybrida*, *Fraxinus excelsior*, *Catalpa bignonioides* și *Ailanthus altissima*.

Observăm că pe cele două maluri întâlnim specii diferite de arbori, majoritatea tineri, dar care crează atmosfere diferite: pe malul nordic vegetația este abundentă, oferă umbră și crează o legătură cu oglinda apei. Malul sudic apare fragmentat, rupt din context, nu invită la apropiere - relația cu râul este mai slabă.

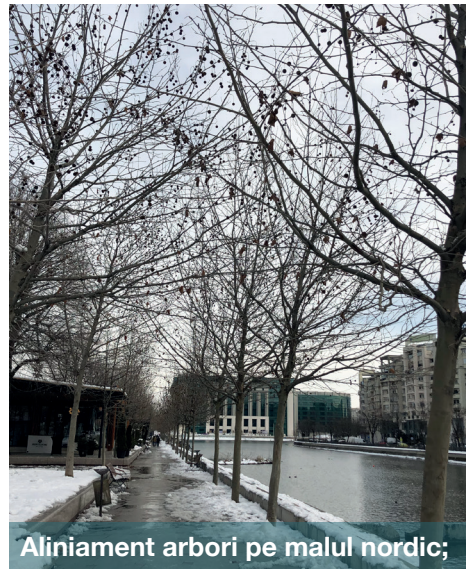
Aliniament arbori pe malul nordic;

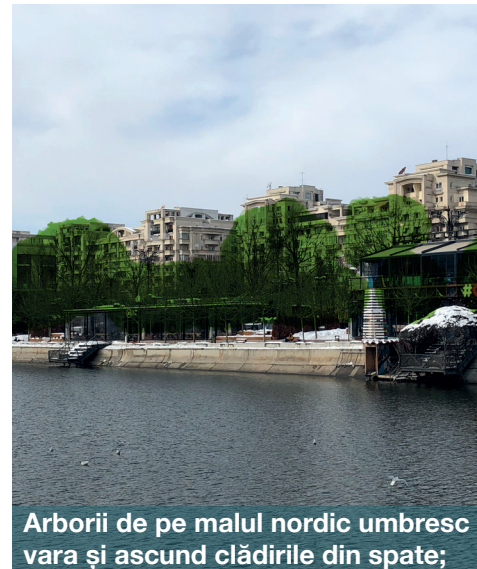
Arborii de pe malul nordic umbresc vara și ascund clădirile din spate;

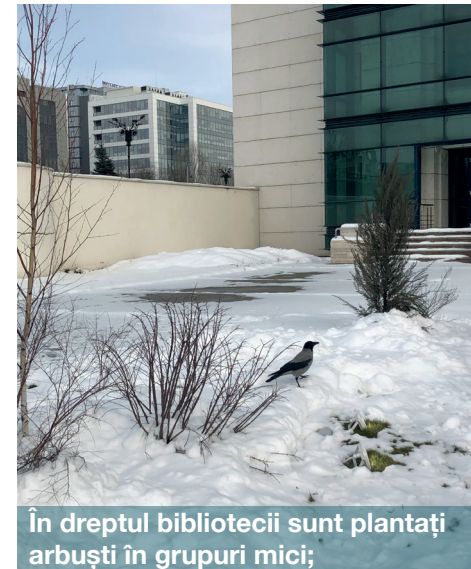
În dreptul bibliotecii sunt plantați arbuști în grupuri mici;

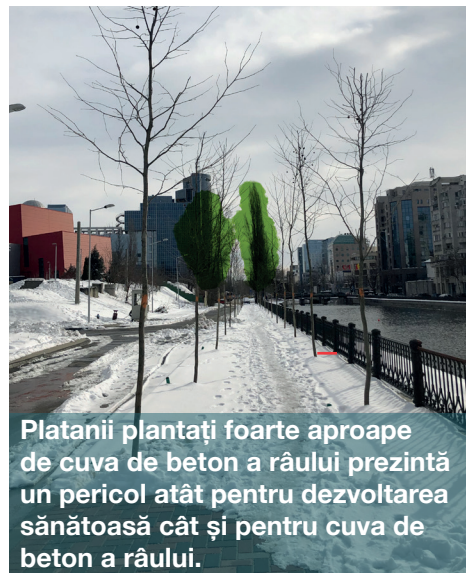
Platanii plantați foarte aproape de cuva de beton a râului prezintă un pericol atât pentru dezvoltarea sănătoasă cât și pentru cuva de beton a râului.

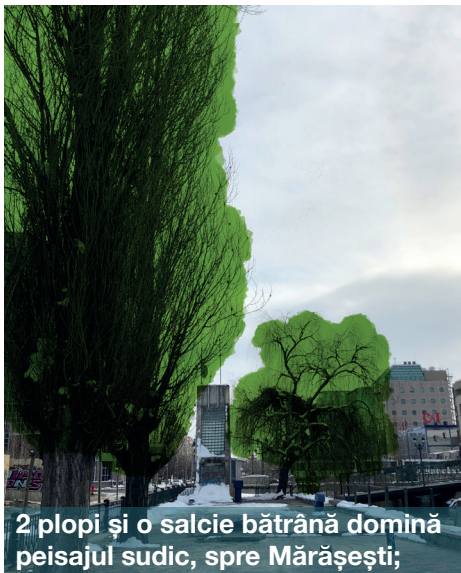
2 plop și o salcie bătrână domină peisajul sudic, spre Mărășești;

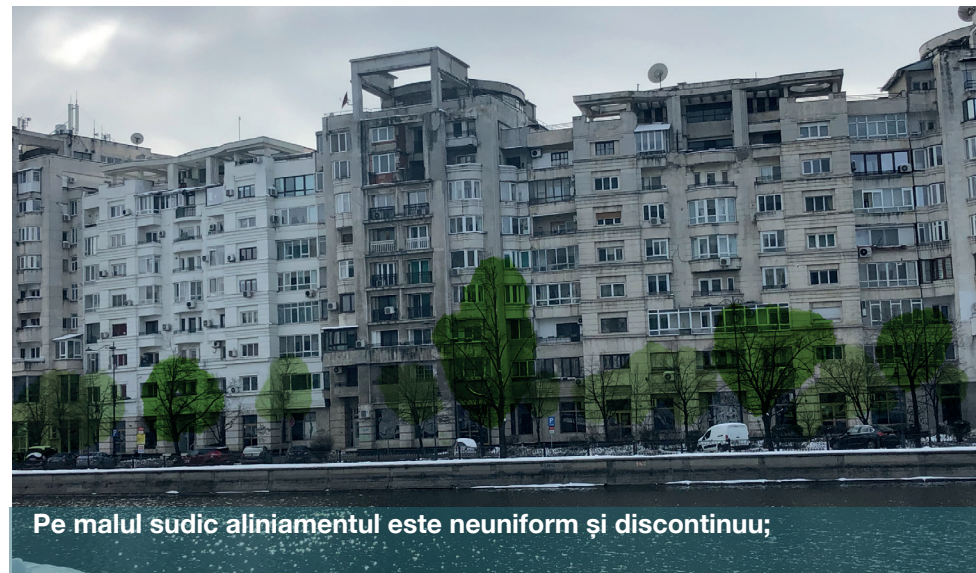
Pe malul sudic aliniamentul este neuniform și discontinuu;

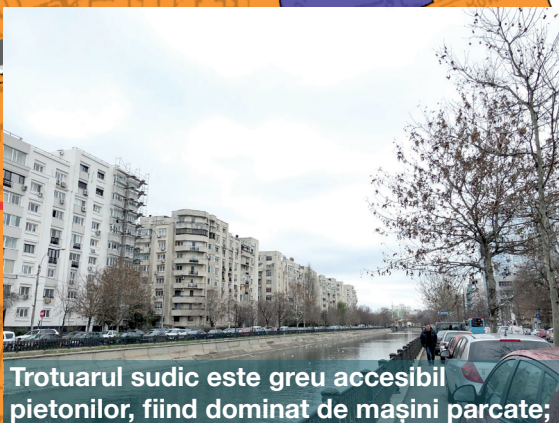
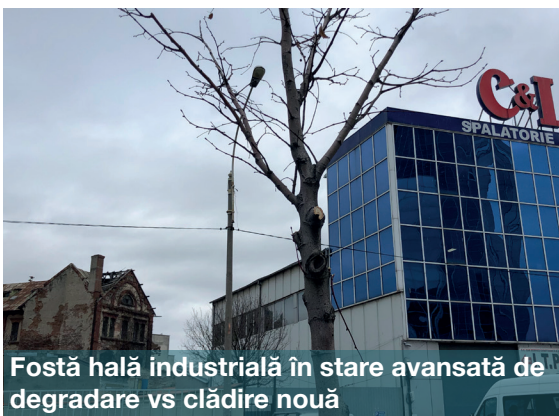
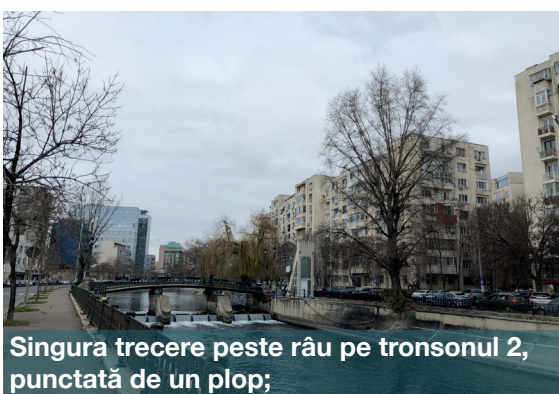
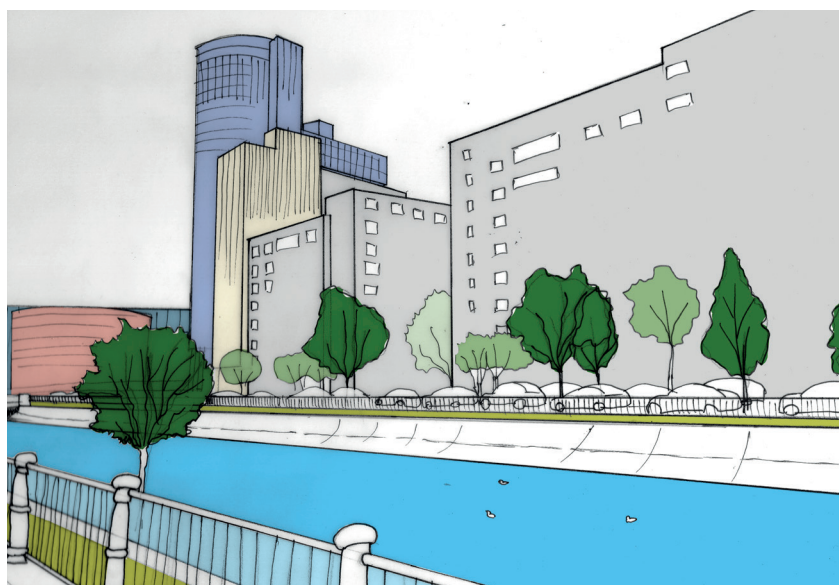
secțiune transversală E-V

Pe tronsonul 2 peisajul este de asemenea divizat de prezența râului. Malul nord-estic este definit de cvartale cu blocuri de 8 etaje (locuințe colective cu frontul retras de la stradă și spații verzi). Legătura clădirilor cu malul este limitată, traversarea râului fiind posibilă într-un singur loc. Malul sudic este definit de țesut urban, cu străzi ce amintesc de vechiul curs al râului. Multe dintre clădirile industriale și-au păstrat parțial funcțiunea. Cu toate acestea, clădirile noi nu respectă regimul de înălțime, iar peisajul este dominat de un haos arhitectural în stare de degradare. Trotuarul dinspre mal este folosit ca parcare iar relația cu râul este inexistentă.

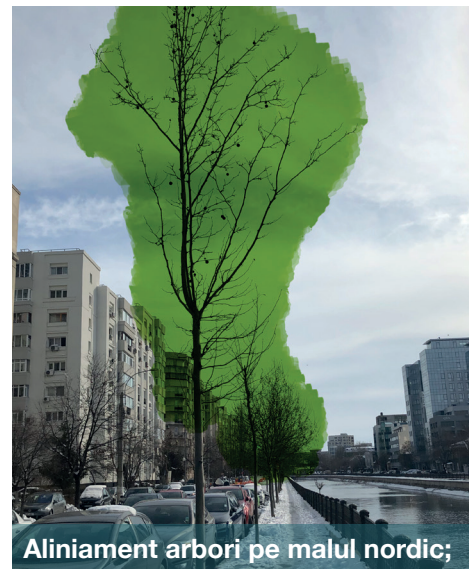
Aliniament arbori pe malul nordic;

Majoritatea exemplarelor de arbori de pe tronsonul al 2-lea sunt arbori tineri. Platanii sunt de vârste multiple: de la arbori foarte tineri, cu coroana de 2-3m, la arbori mai dezvoltați cu coroană bogată. Exemplarele tinere din celelalte specii suferă tăieri anuale, unele brutale care au dus la deteriorarea scoarței și care pun în pericol integritatea plantei. Tăierile excesive ale arborilor le afectează arhitectura și stabilitatea, încă de la vârste mici.

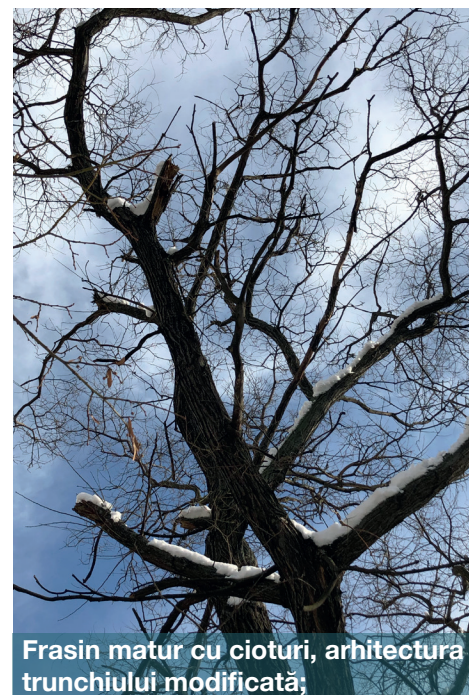
Frasin matur cu cioturi, arhitectura trunchiului modificată;

Exemplarele mature de arbori (salcie, frasini) au suferit de asemenea alterări ale coroanei și a arhitecturii generale. Analiza vizuală a arborilor relevă că unele tăieri necorespunzătoare au dus la apariția unor scorburi, la ramuri uscate și cioturi. Astfel că o analiză mai detaliată a stării de sănătate a arborilor cu ajutorul unor aparate profesionale (tomograf) este necesară. Spațiile verzi adiacente blocurilor sunt neaccesibile, însă sunt importante pentru fauna locală. Păsările își găsesc refugiu și hrană în arborii și arbuștii plantați. Aici întâlnim majoritatea speciilor folosite în amenajările publice din București: garduri vii din *Buxus sempervirens* și *Hibiscus syriacus*, grupuri de *Prunus cerasifera*, diferite specii de rășinoase. Majoritatea vegetației este în stare bună, cu excepția celor rășinoase care pe timpul verii sunt afectate de umbra excesivă. Relația cu râul este limitată. Lipsa trecerilor de pietoni și a dotărilor pe râu (locuri de stat, servicii), precum și utilizarea trotuarului ca parcare face malul inabordabil pe ambele părți.

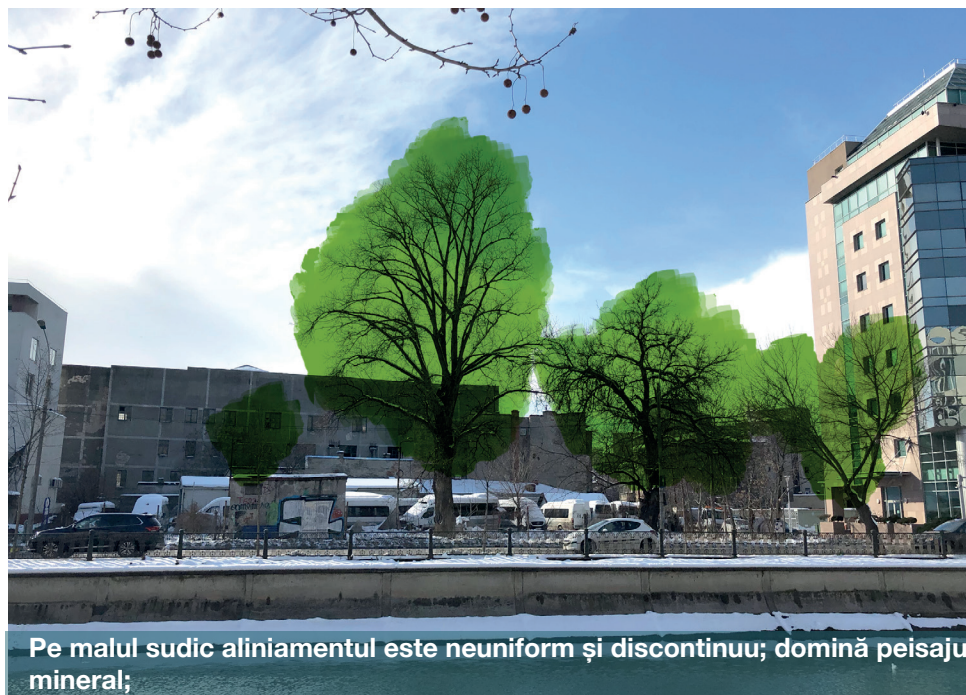
Pe malul sudic aliniamentul este neuniform și discontinuu; domină peisajul mineral;

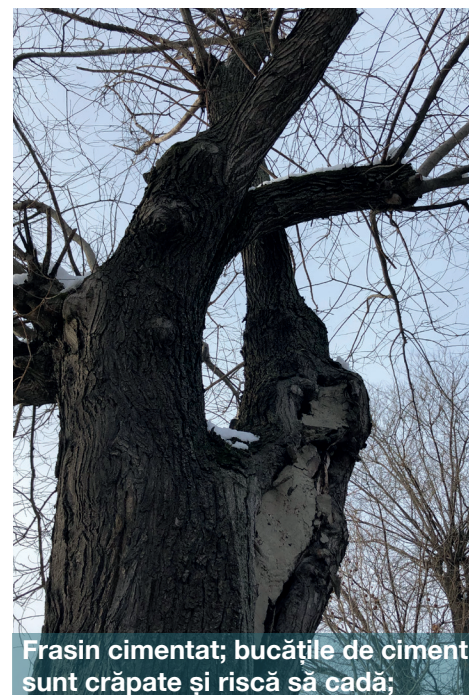
Frasin cimentat; bucăţile de ciment sunt crăpate şi riscă să cadă;

Arborii mari au suferit de-a lungul timpului tăieri, unele cauzând scorburii serioase în trunchi. Scorburile s-au “reparat” folosind o metodă dovedită ineficientă încă din anii ‘70, şi anume cimentarea şi zidirea scorburilor. Acest lucru s-a demonstrat nociv pentru că restricţionează elasticitatea lemnului în caz de furtună, cauzează leziuni în interiorul răinii şi reţine apa. În plus, ramurile uscate şi cioturile reprezintă pericol de rupere la furtuni.

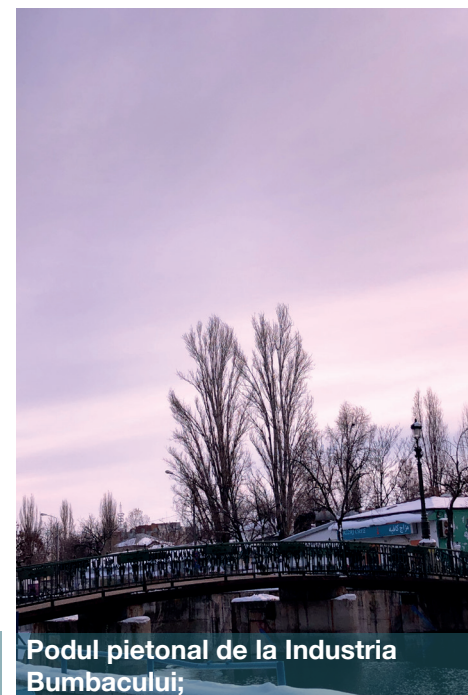
Podul pietonal de la Industria Bumbacului;
